**PROJET D'APPUI INSTITUTIONNEL AU MINISTRE DE L'ENVIRONNEMENT  
ET DE L'EAU POUR LA RECHERCHE-DEVELOPPEMENT EN MANAGEMENT  
DE L'IRRIGATION AU BURKINA FASO**

**Tome 1 : Appendice II**

**Rapport Sectoriel Hydraulique**

**PROJET MANAGEMENT DE L'IRRIGATION - BURKINA FASO (PMI-BF)  
INSTITUT INTERNATIONAL DU MANAGEMENT DE L'IRRIGATION (IIMI)**

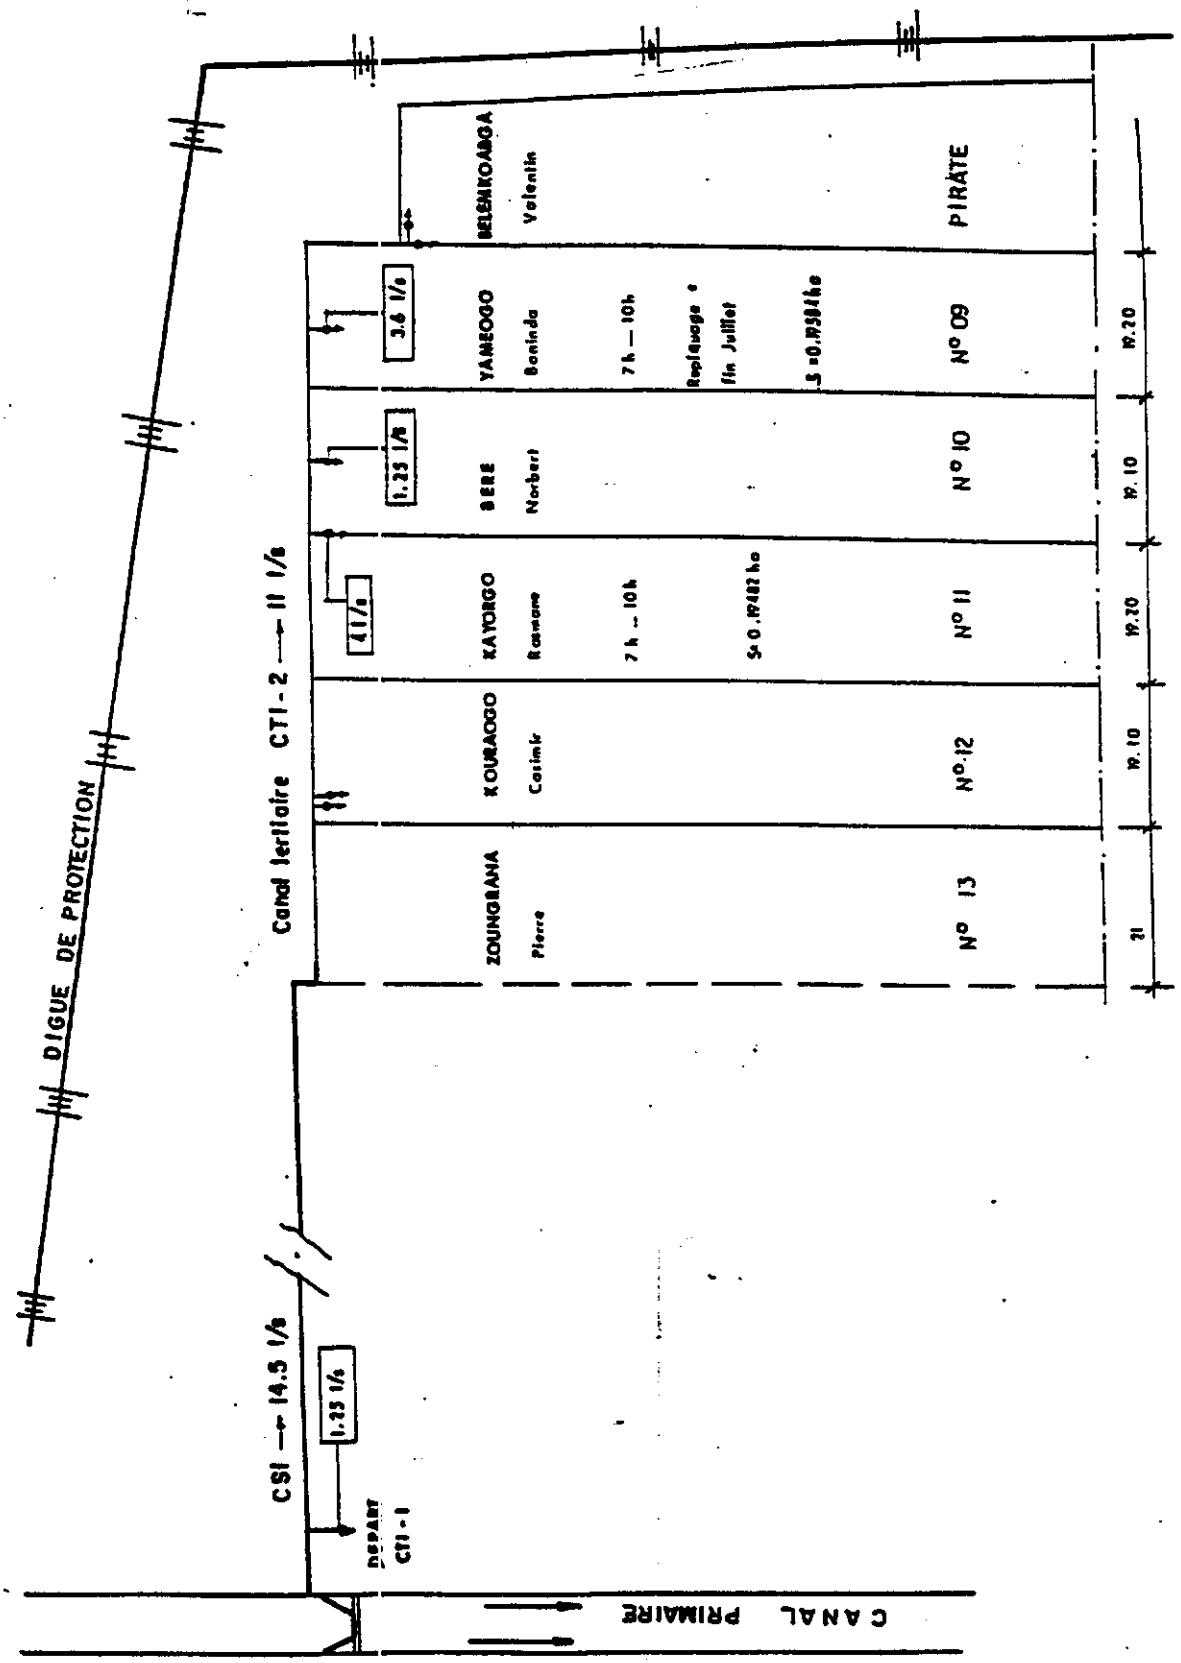
# PERIMETRE IRRIGUE DE GORGU

## Repartition de l'eau sur les canaux tertiaires
