PROJET D'APPUI INSTITUTIONI EL AU MINISTERE DE L'ENVIRONNEMENT ET DE L'EAU
POUR LA RECHERCHE-DE VELOPPEMENT EN MANAGEMENT DE L'IRRIGATION
AU BURKINA FASO

# RAPPORT SECTORIEL HYDRAULIQUE

Projet Management de l'Irrigation - Burkina Faso (PMI - BF) Institut International du Management de l'Irrigation (IIMI)

Novembre 1996

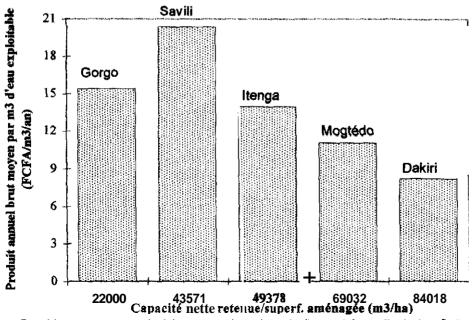
Figure 16 - Relation entre la disponibilité relative en eau et les produits annuels bruts moyens par m3 d'eau exploitable des barrages

Mais lorsqu'on analyse les paramètres "produits annuels bruts par m³ d'eau exploitable" (paramètre représentant les valeurs moyennes des productions brutes des sites étudiés par unit6 de volume d'eau exploitable des retenues) el "disponibilité relative en eau des retenues" (figure 16), on remarque un faible niveau de corrélation.

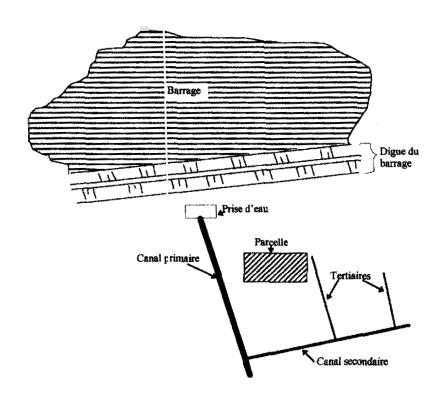
Figure 17. Schéma grossier d'un réseau d'irrigation

$e = e_p \times e_s \times e_t$  avec

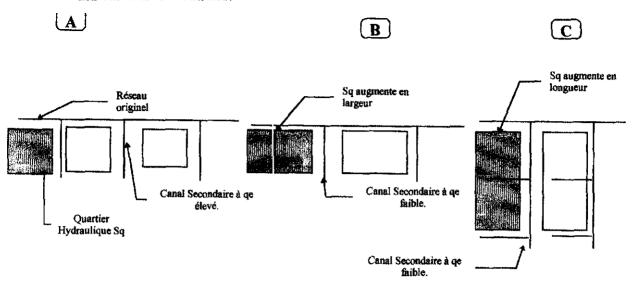
Figure 18. Incidence de l'augmentation du quartier hydraulique sur le nombre et la dimension des canaux secondaires.

Ainsi à mains d'eau (q) égales, plus le débit d'équipement  $(q_e)$  d'un périmètre est faible, plus il y a de possibilités de disposer de quartiers hydrauliques à superficies plus importantes  $(S_r = q/q_e; S_q$  étant la superficie du quartier hydraulique). Ce qui pourrait se traduire " selon la topographie du site " par un nombre plus réduit de canaux secondaires (figure 18B). Mais la topographie du site pourrait être telle, qu'on aboutisse à des longueurs de canaux secondaires plus importantes (figure 18C) et, par conséquent, des coûts plus élevés par canal secondaire. Il est donc difficile d'apprécier directement la répercussion, sur le coût total du réseau d'irrigation, de l'augmentation de longueur des canaux secondaires revêtus.

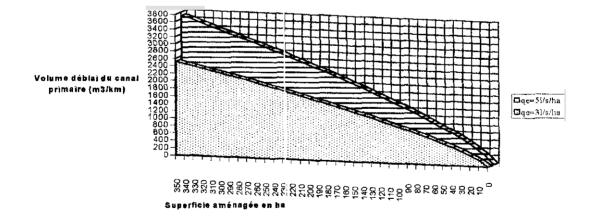
Figure 19. Incidence du choix du débit d'équipement sur les terrassements du canal primaire

et on en deduit la figure 19 d'ou I'on perçoit aisément les économies de terrassement en fonction de la superficie a aménager.

L'économie en terrassement en passant d'un  $q_e$  de 5 l/s/ha à 3 l/s/ha s'exprime par  $G(\%)=1-V_3/V_5$ . Par substitution des expressions des volumes, on obtient la formule suivante :

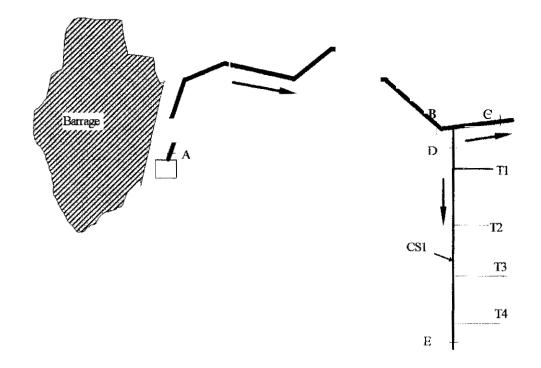
Schema de répartition de I'eau aux tertiaires de CS1 le 04/04/91 et evaluation de la variation des debits de la tête morte du réseau primaire de Mogtédo.

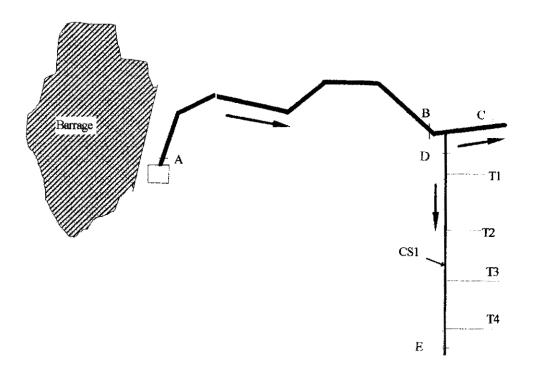
V.5 Schéma montrant les variations de débits à la tête morte du réseau primaire de Mogtédo le 15/04/91

Section	A	В	С
Distance cumulée (m)	20	839	887
Debit prélevé en amont	0	0	12.6
de la <b>section</b> (l/s)		1	1
Débit mesuré à la	7/	1.5	22
section (Us)		I	1

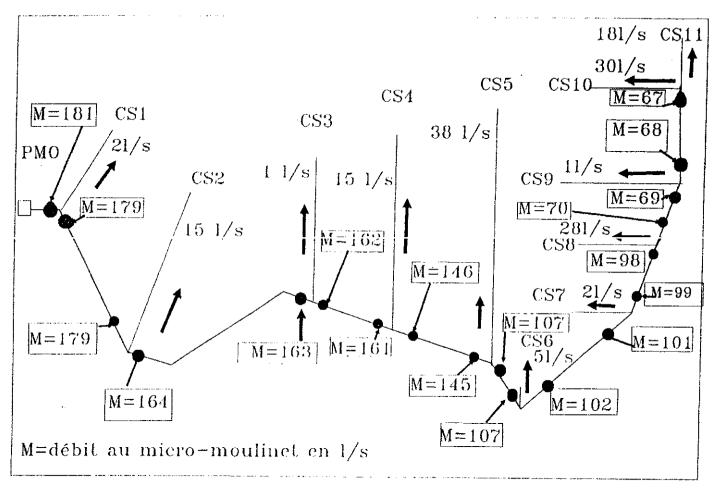
F = debit au flotteur l/s M = débit au micro-moulinet l/s

# RESEAU DE GORGO REPARTITION DES DEBITS JAUGES 24/09/92

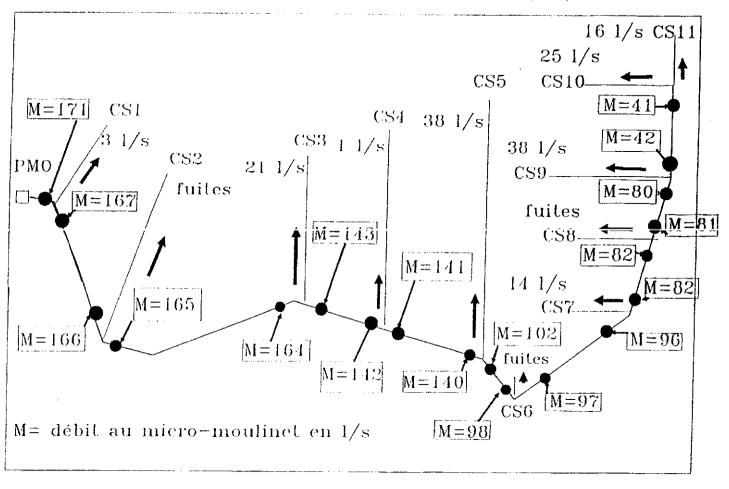
RESEAU DE GORGO

REPARTITION DES DEBITS JAUGES 19/10/92
